Oggetto: MESSA IN SICUREZZA DELLA CASCINA RIFOGLIETTO  
Via Mellano 100 ex Via Case Sparse 6 - Rivalta di Torino

## PROGETTO ESECUTIVO

PIANTE, SEZIONI E PROSPETTI  
CORPI A E B  
SITUAZIONE IN PROGETTO

Tav. n. 3/7

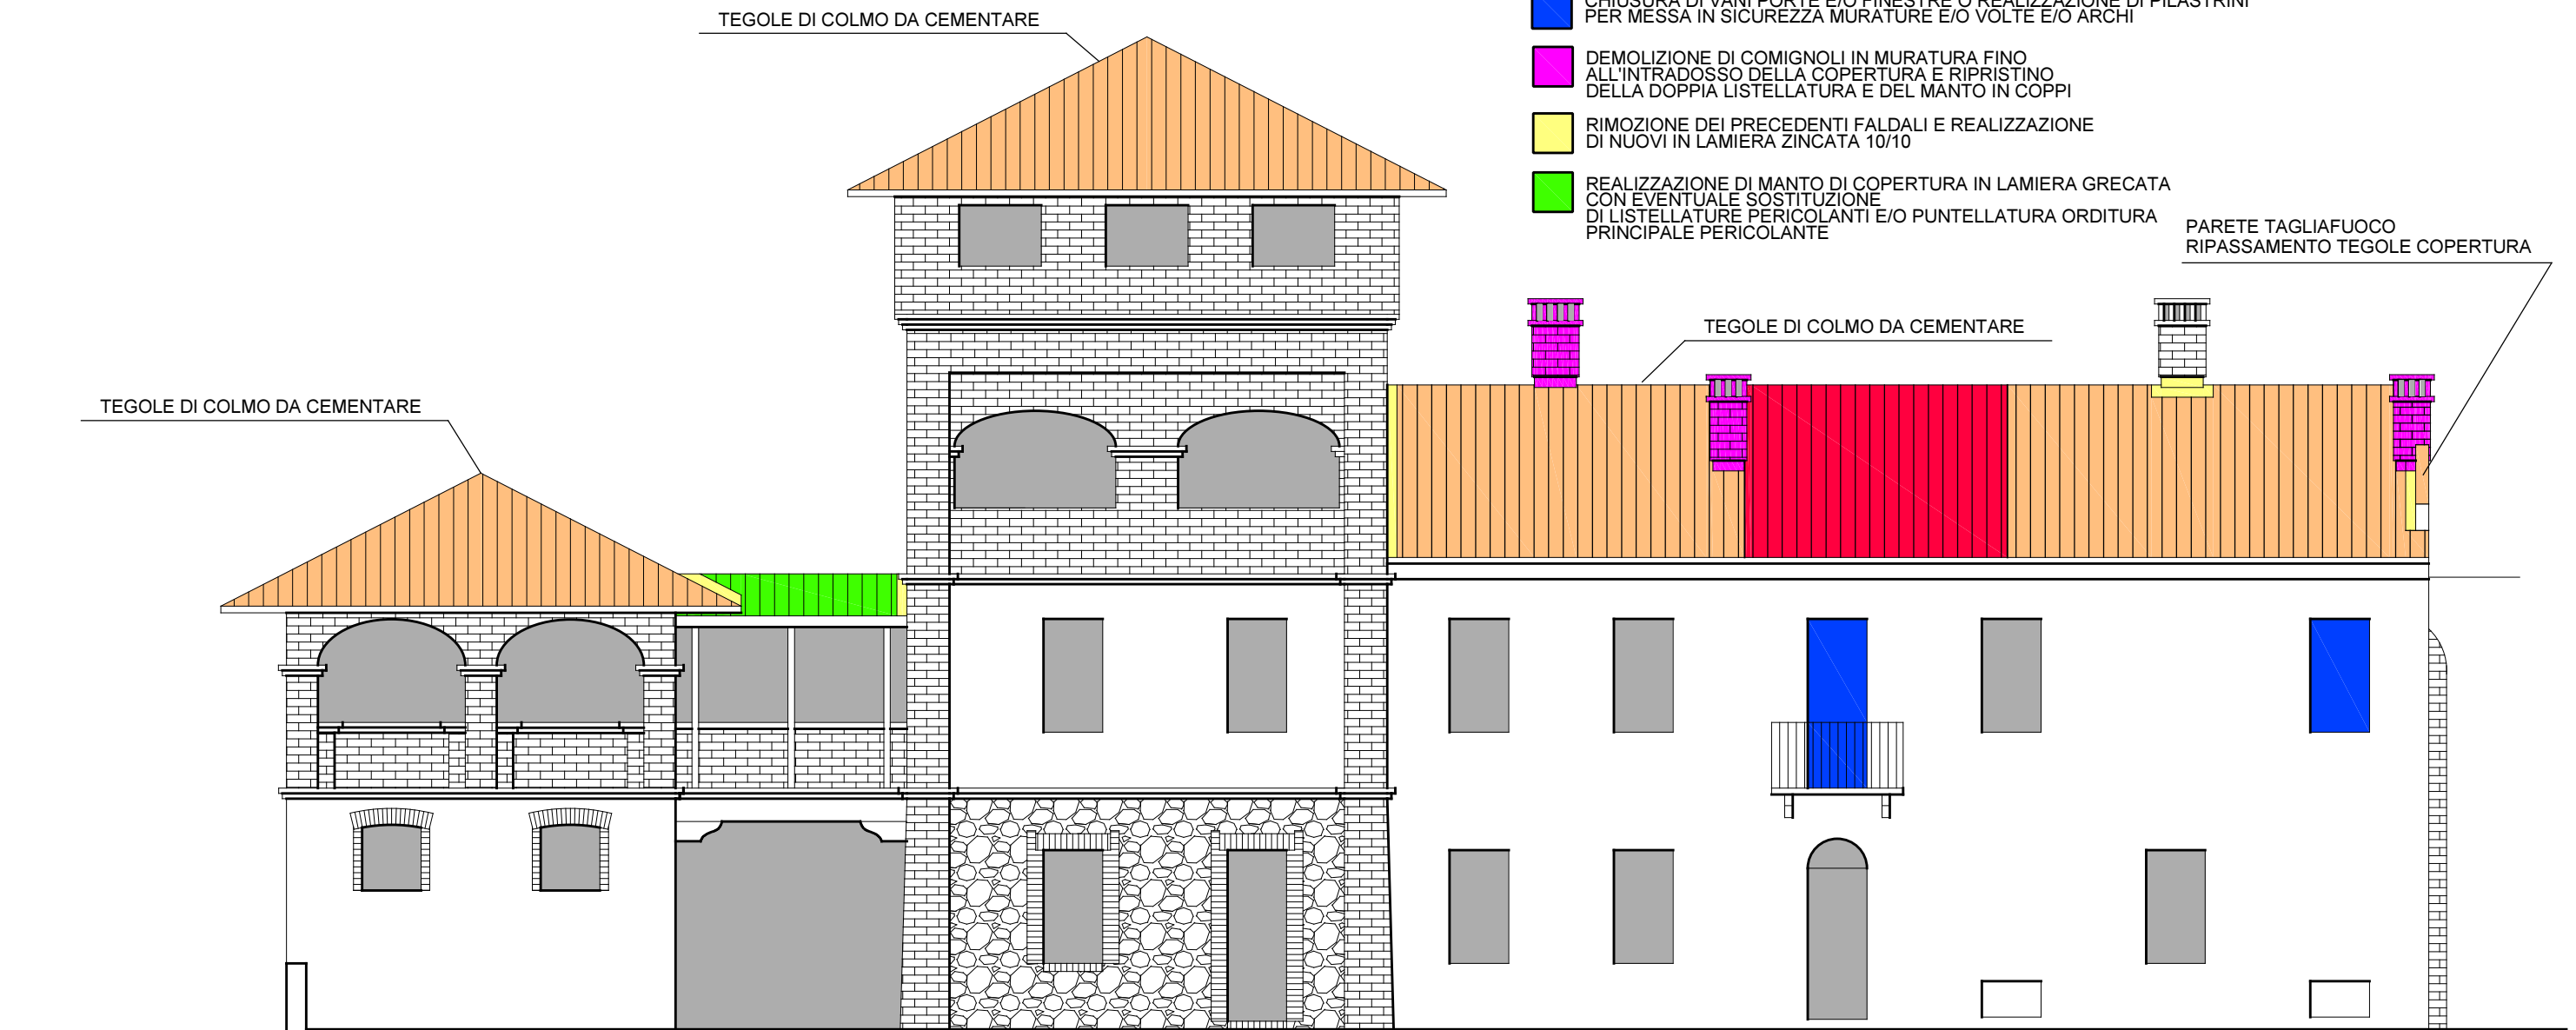
PROSPETTO EST CORPO A e B - SITUAZIONE IN PROGETTO - (Scala 1:100)

CORPO B  
ALTANA-MAGAZZINO

CORPO A - ABITAZIONE-TORRE

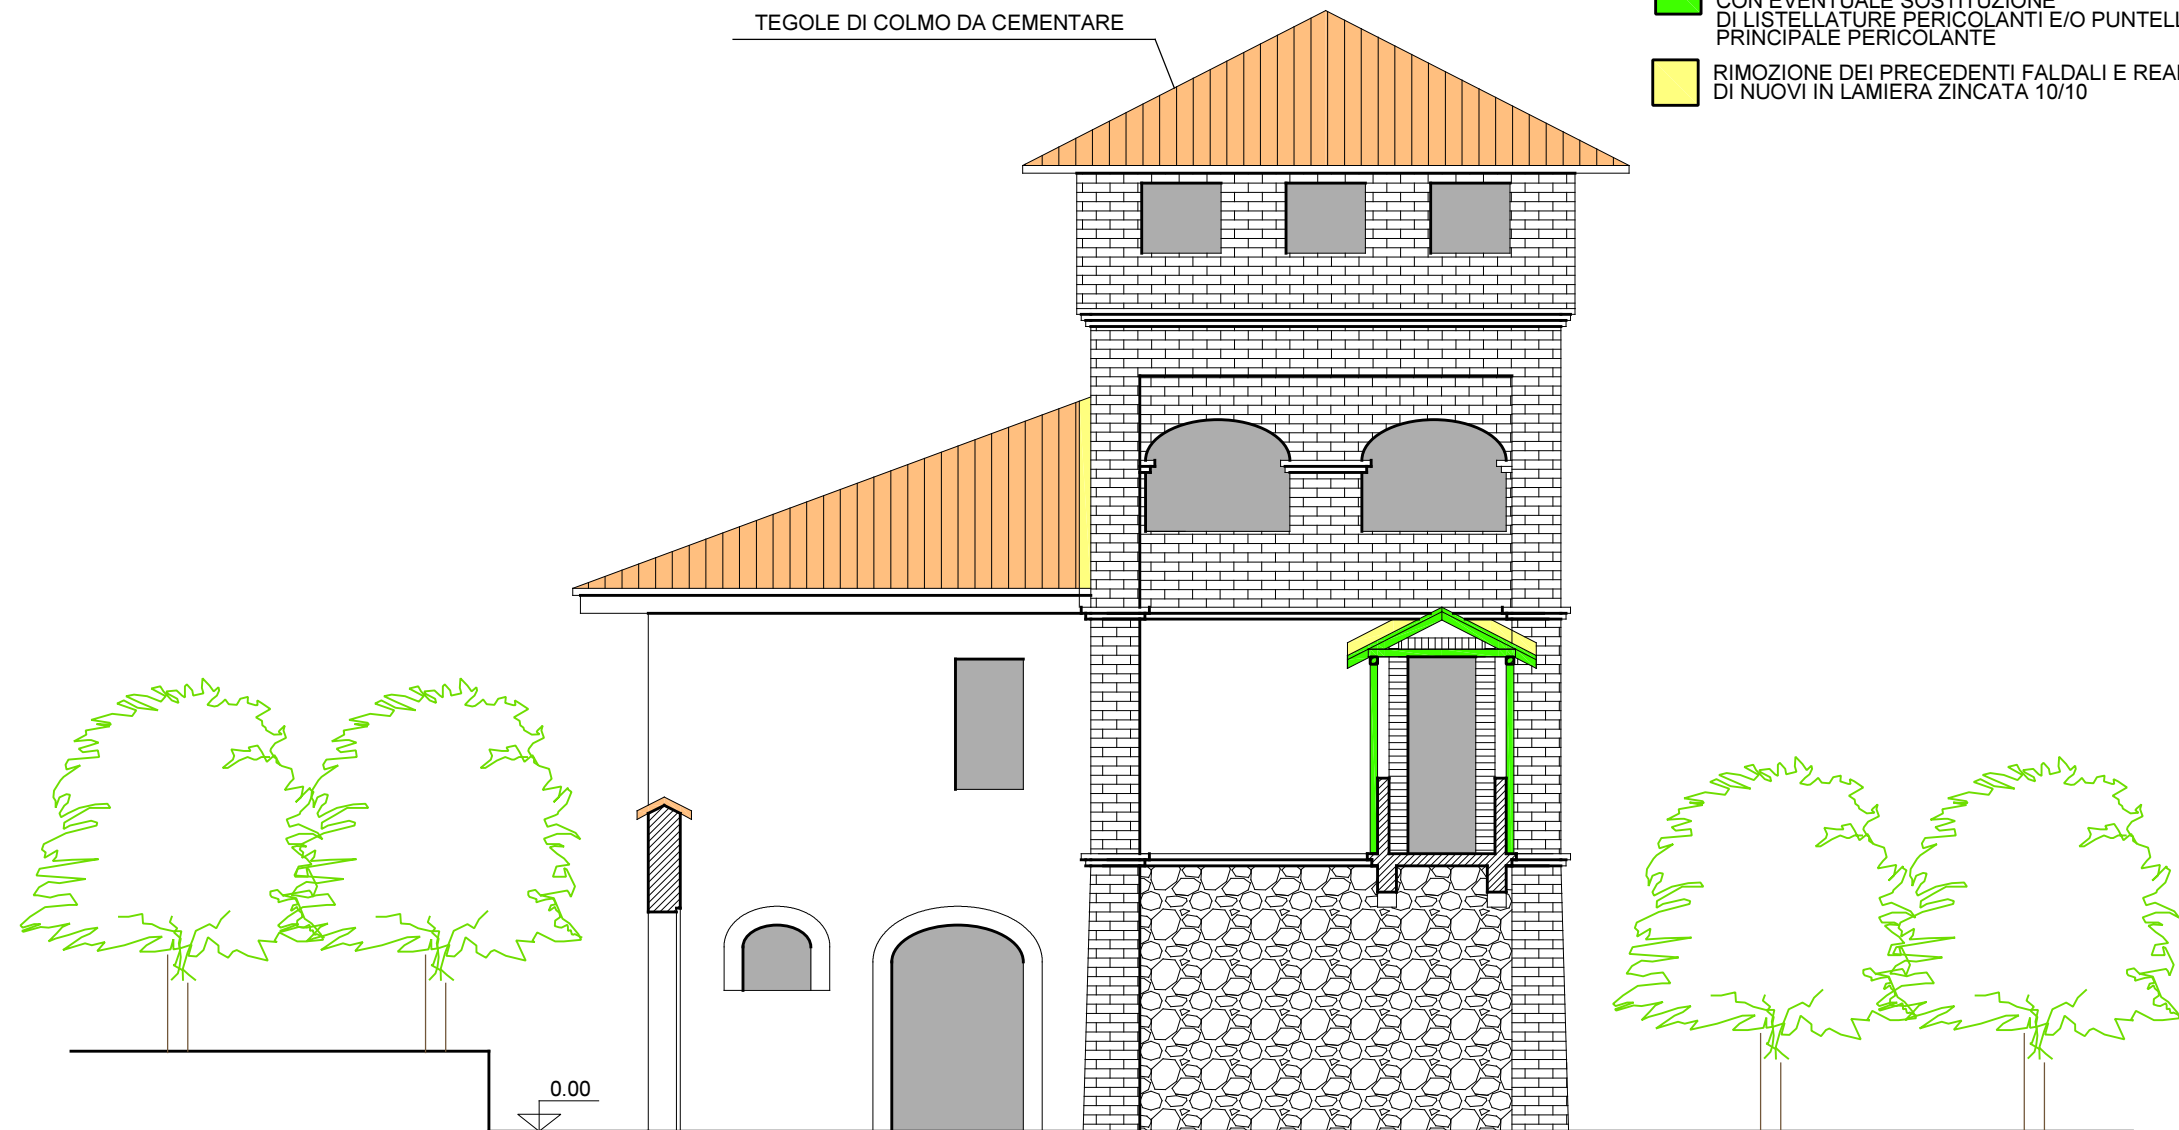
PROSPETTO SUD CORPO A - SITUAZIONE IN PROGETTO - (Scala 1:100)

CORPO A - ABITAZIONE-TORRE
