Oggetto: MESSA IN SICUREZZA DELLA CASCINA RIFOGLIETTO  
Via Mellano 100 ex Via Case Sparse 6 - Rivalta di Torino

## PROGETTO ESECUTIVO

PIANTE, SEZIONI E PROSPETTI  
CORPO C  
SITUAZIONE IN PROGETTO

Tav. n. 5/7

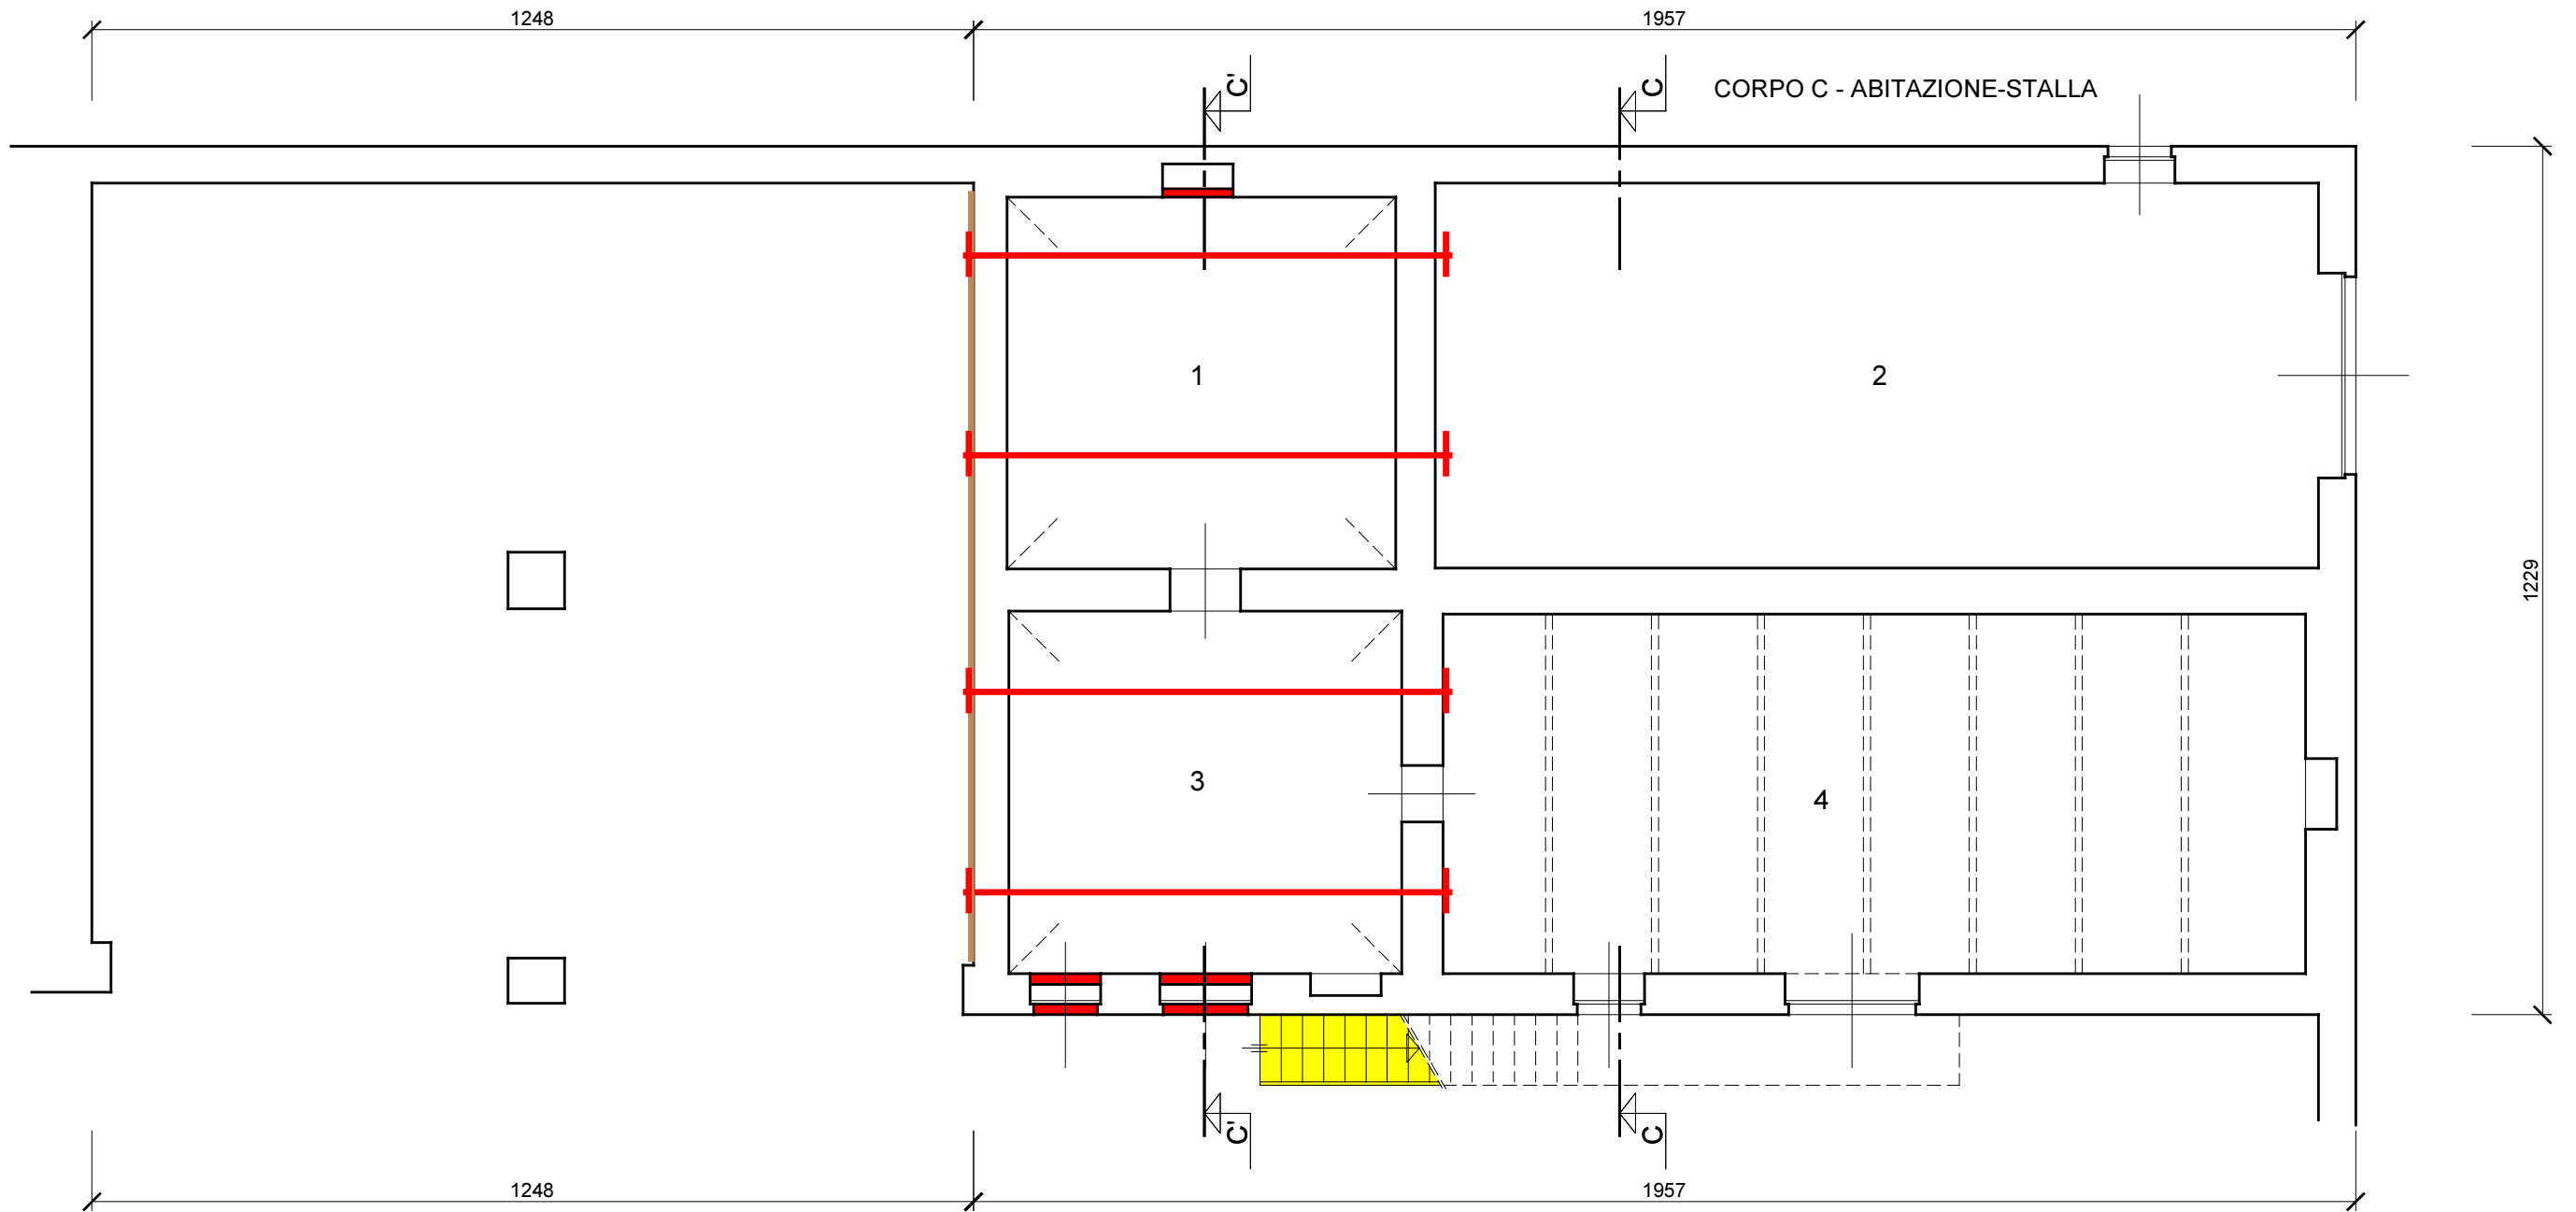
CHIUSURA DI VANI PORTA E FINESTRA

DEMOLIZIONE DI SCALA PERICOLANTE

FORNITURA E POSA IN OPERA DI CATENA ALL'INTRADOSSO DELLA VOLTA PER MESSA IN SICUREZZA MURATURE E/O VOLTE

FORNITURA E POSA IN OPERA DI CATENA ALL'INTRADOSSO DELLA VOLTA CON RIPARTITORE A CRAVATTA PER MESSA IN SICUREZZA MURATURE E/O VOLTE

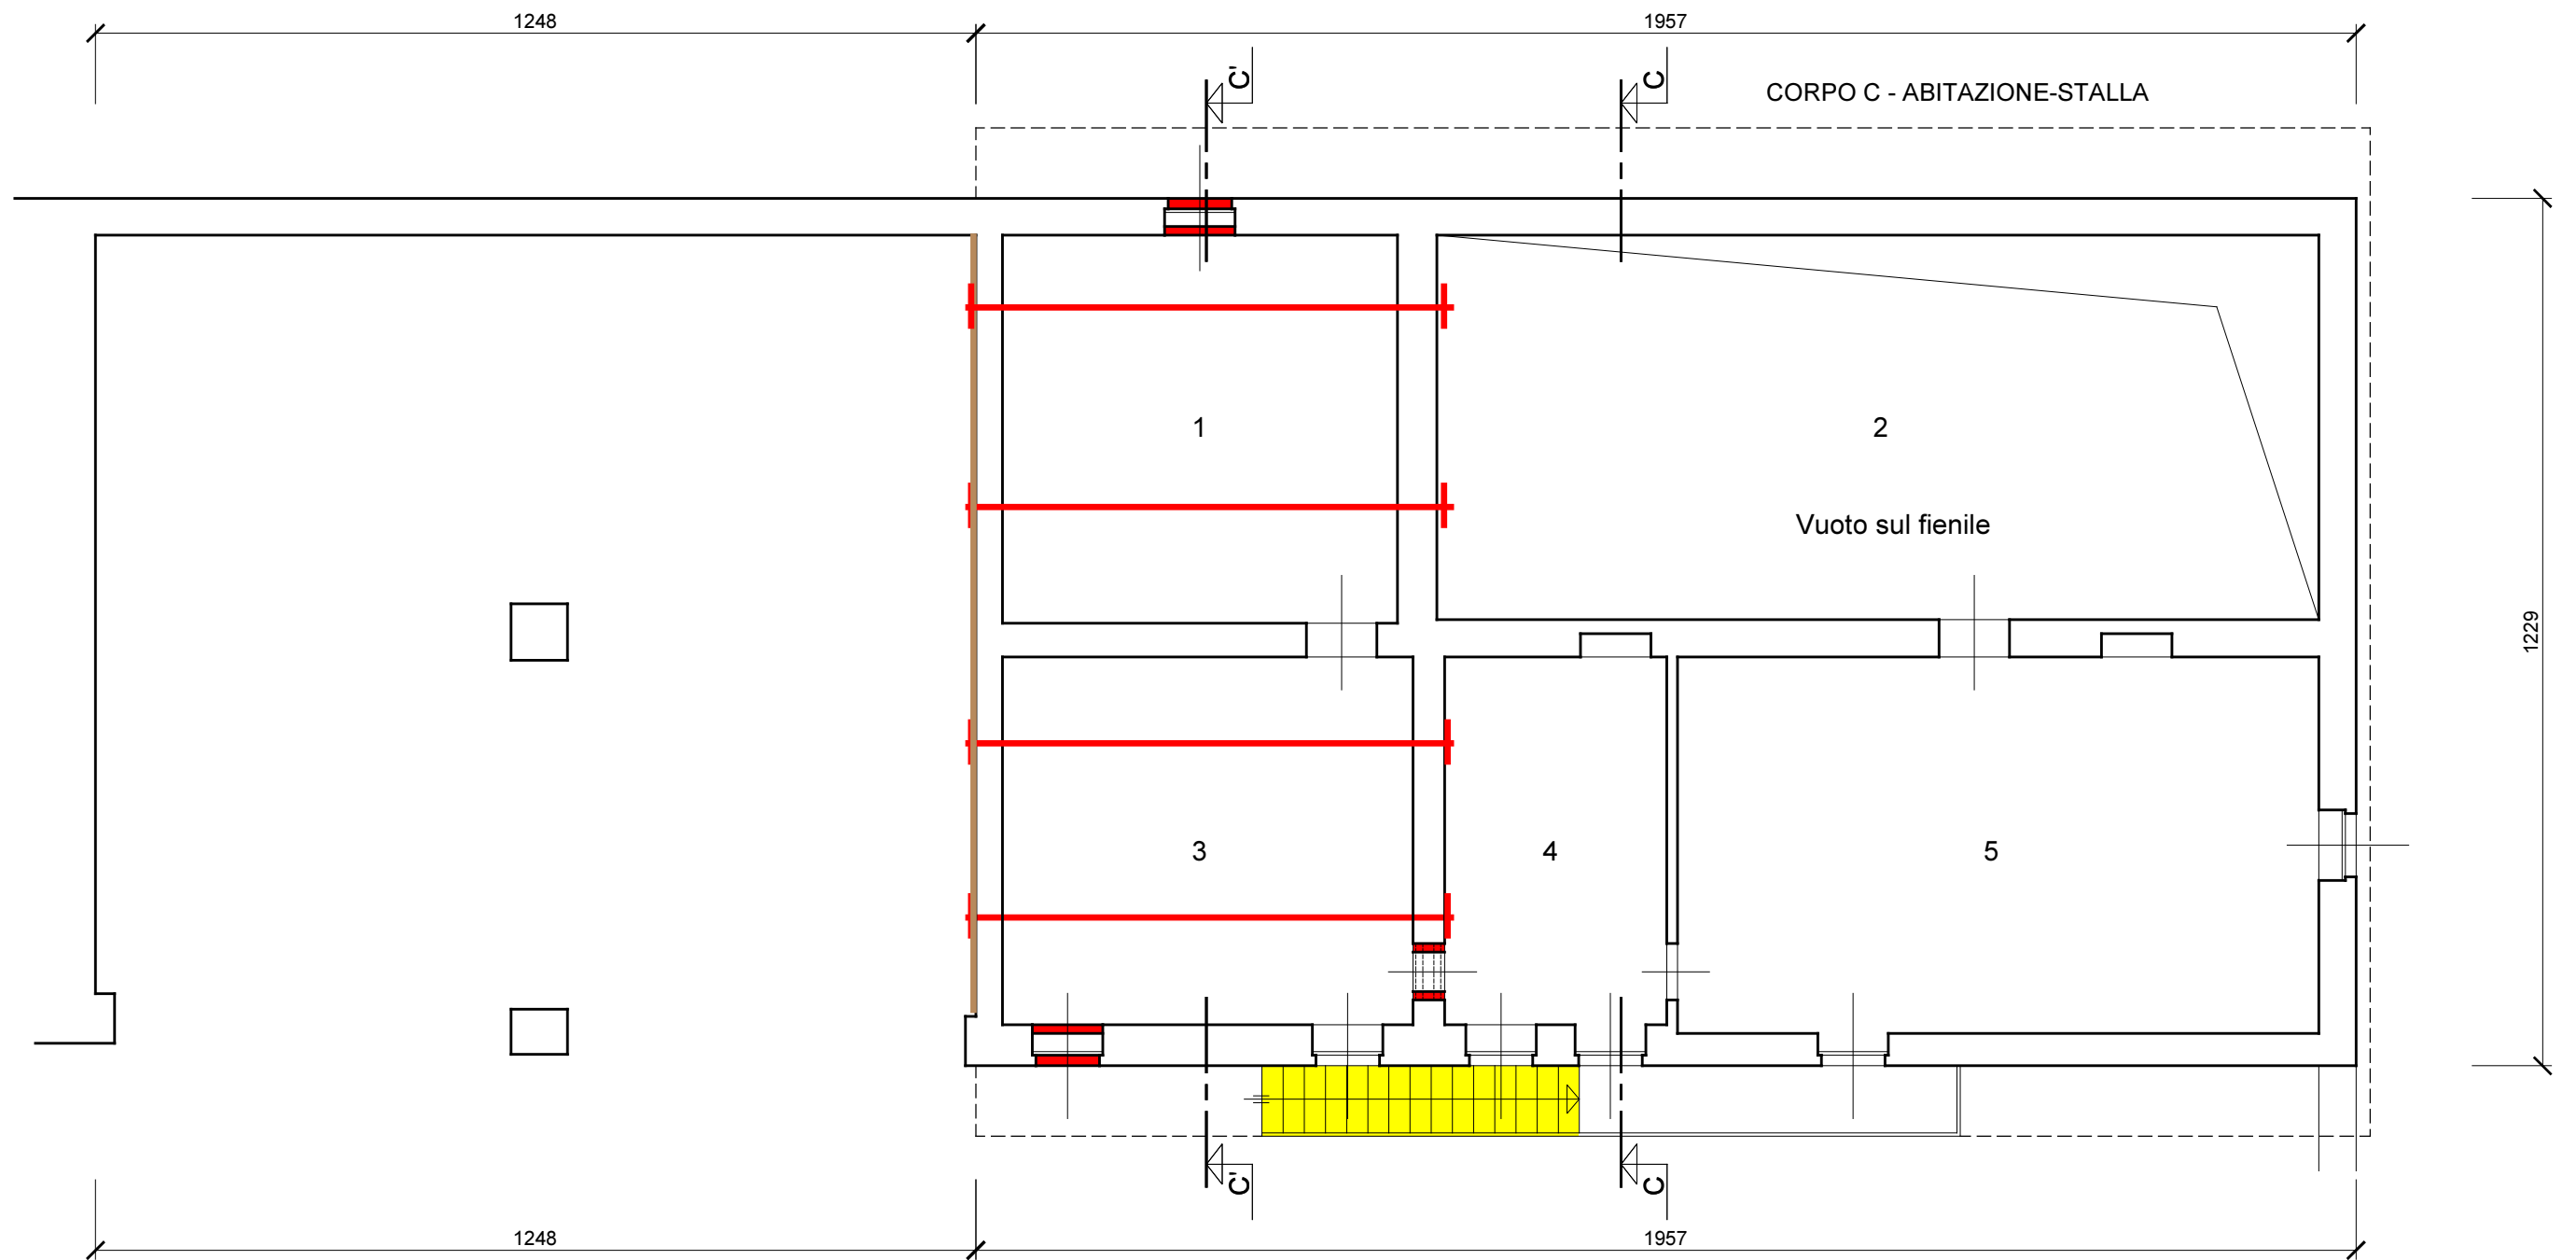
CHIUSURA DI VANI PORTA E FINESTRA

DEMOLIZIONE DI SCALA PERICOLANTE

FORNITURA E POSA IN OPERA DI CATENA ALL'INTRADOSSO DEL SOLAIO  
CON RIPARTITORE A CRAVATTA PER MESSA IN SICUREZZA MURATURE E/O SOLAI

RINFORZO DI VANO PORTA CON DUE MURICCI  
IN MATTONI PIENI E ARCHITRAVI IN PROFILATI DI ACCIAIO

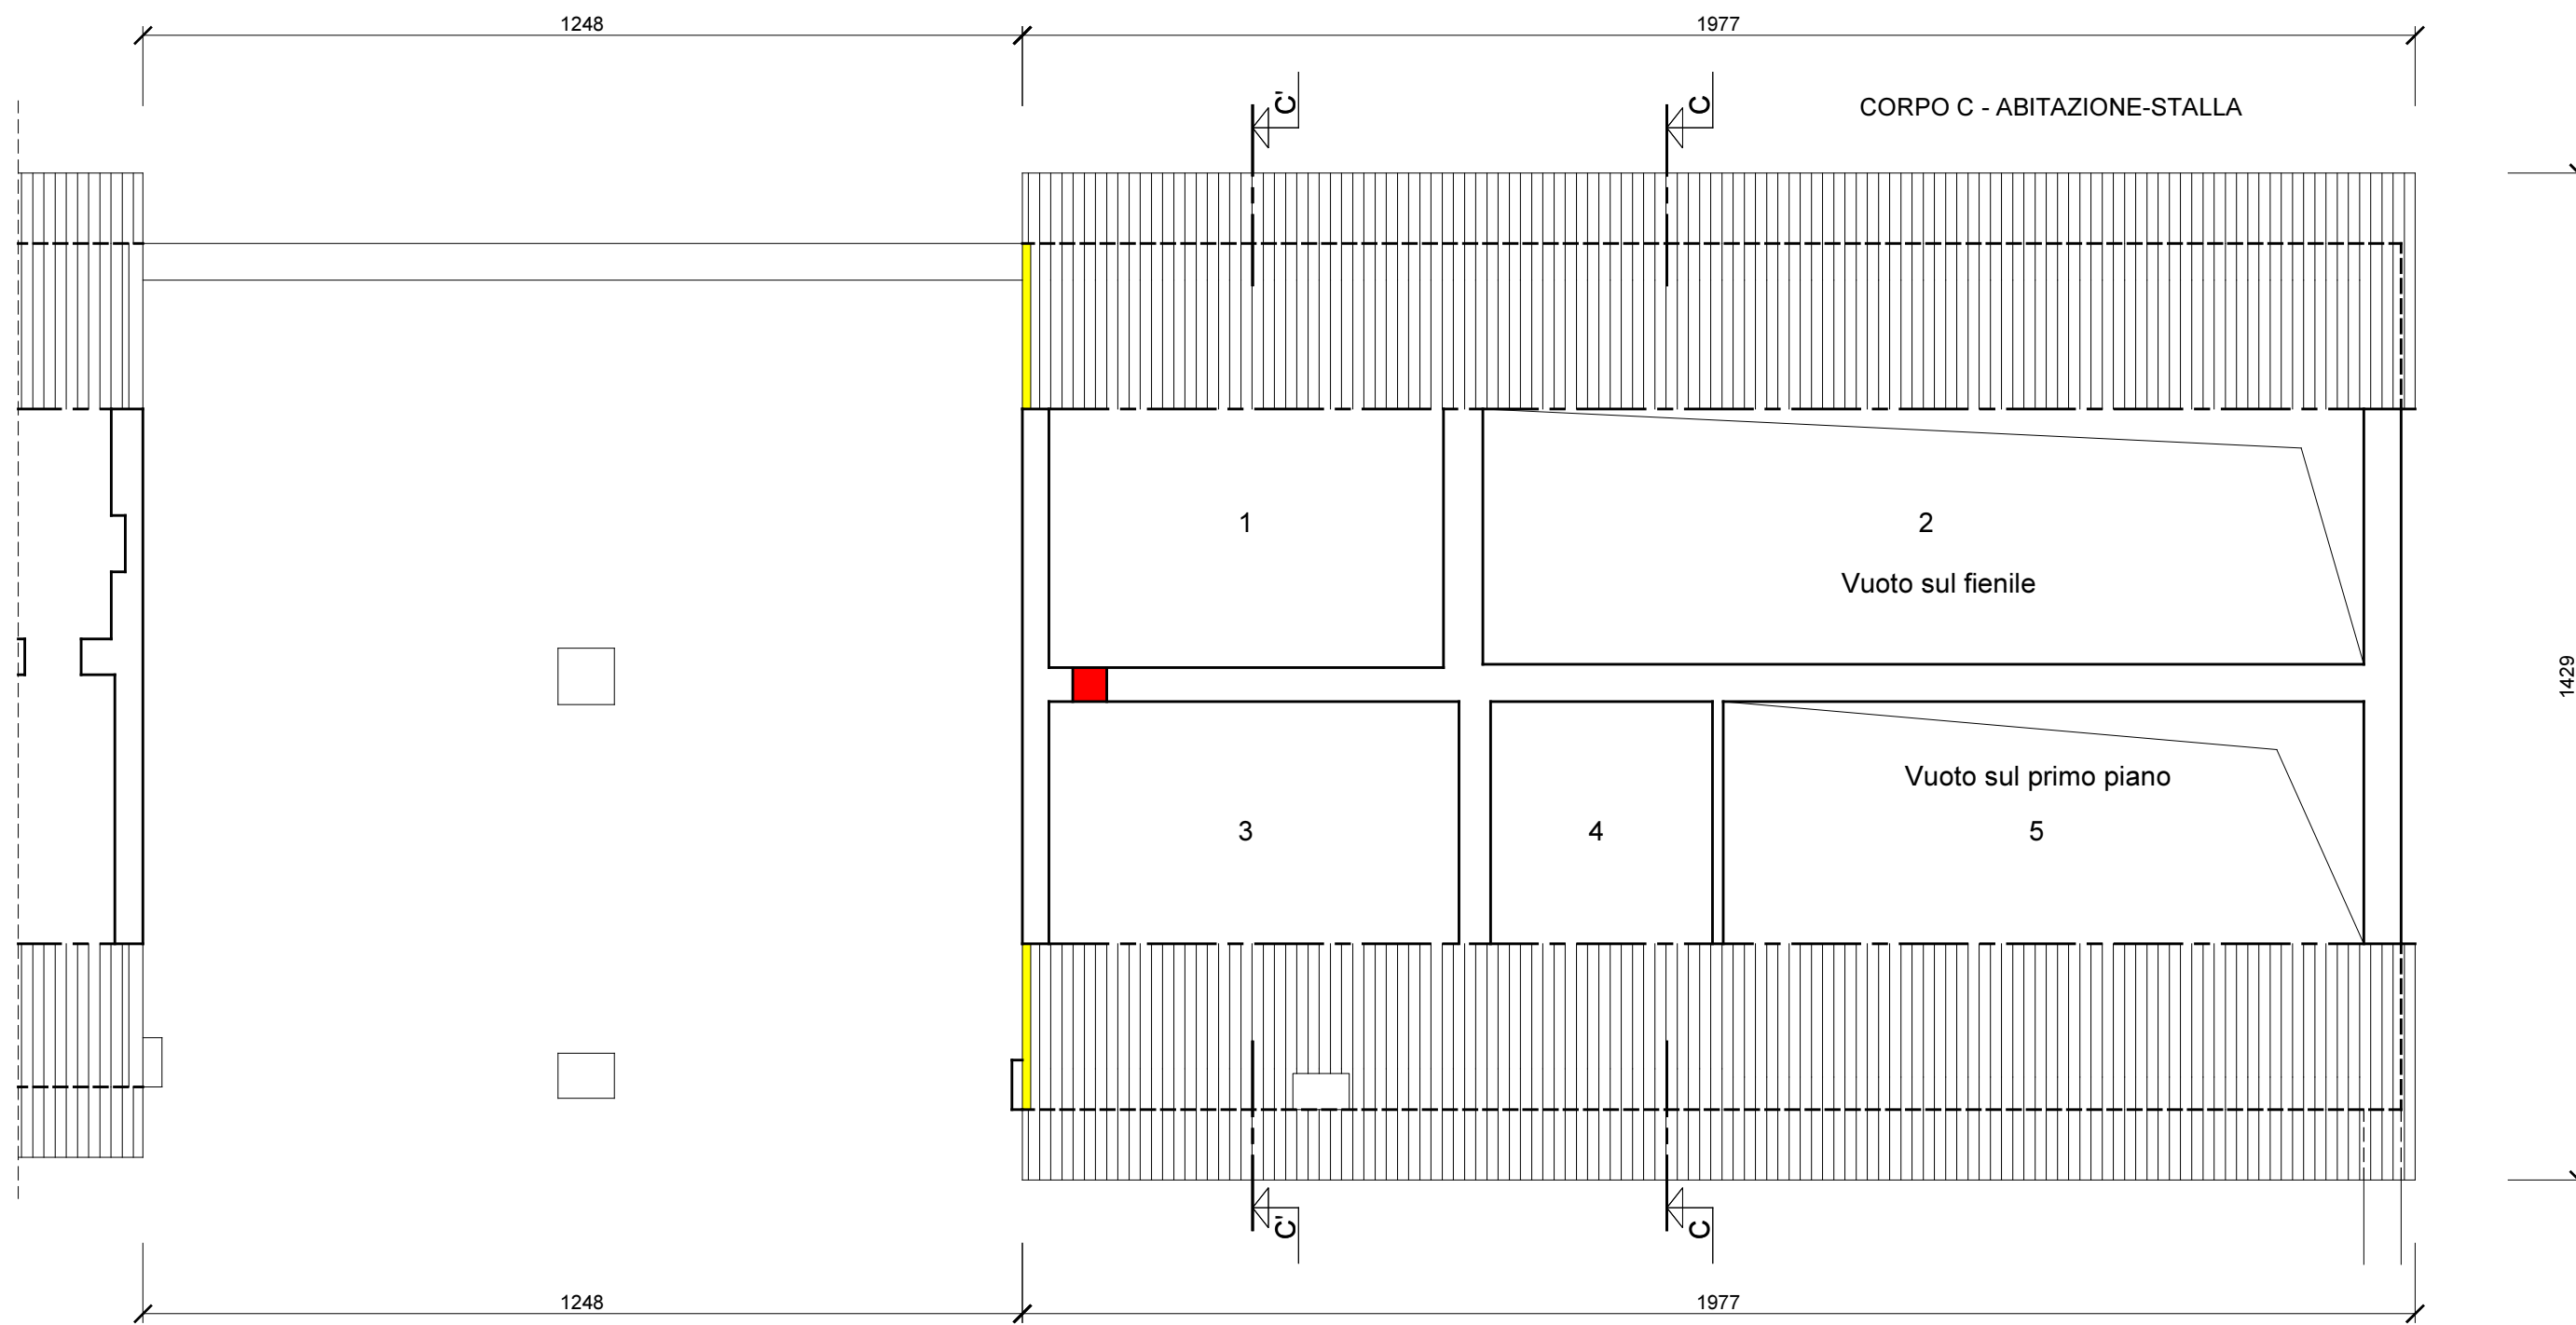
PIANTA PIANO SECONDO - SITUAZIONE IN PROGETTO - (Scala 1:100)

- PARETE TAGLIAFUOCO DA DEMOLIRE  
IN MATTONI PIENI DA 12 cm
- COSTRUZIONE DI PILASTRINO IN MATTONI  
PIENI PER SOSTEGNO TREVE DI COLMO

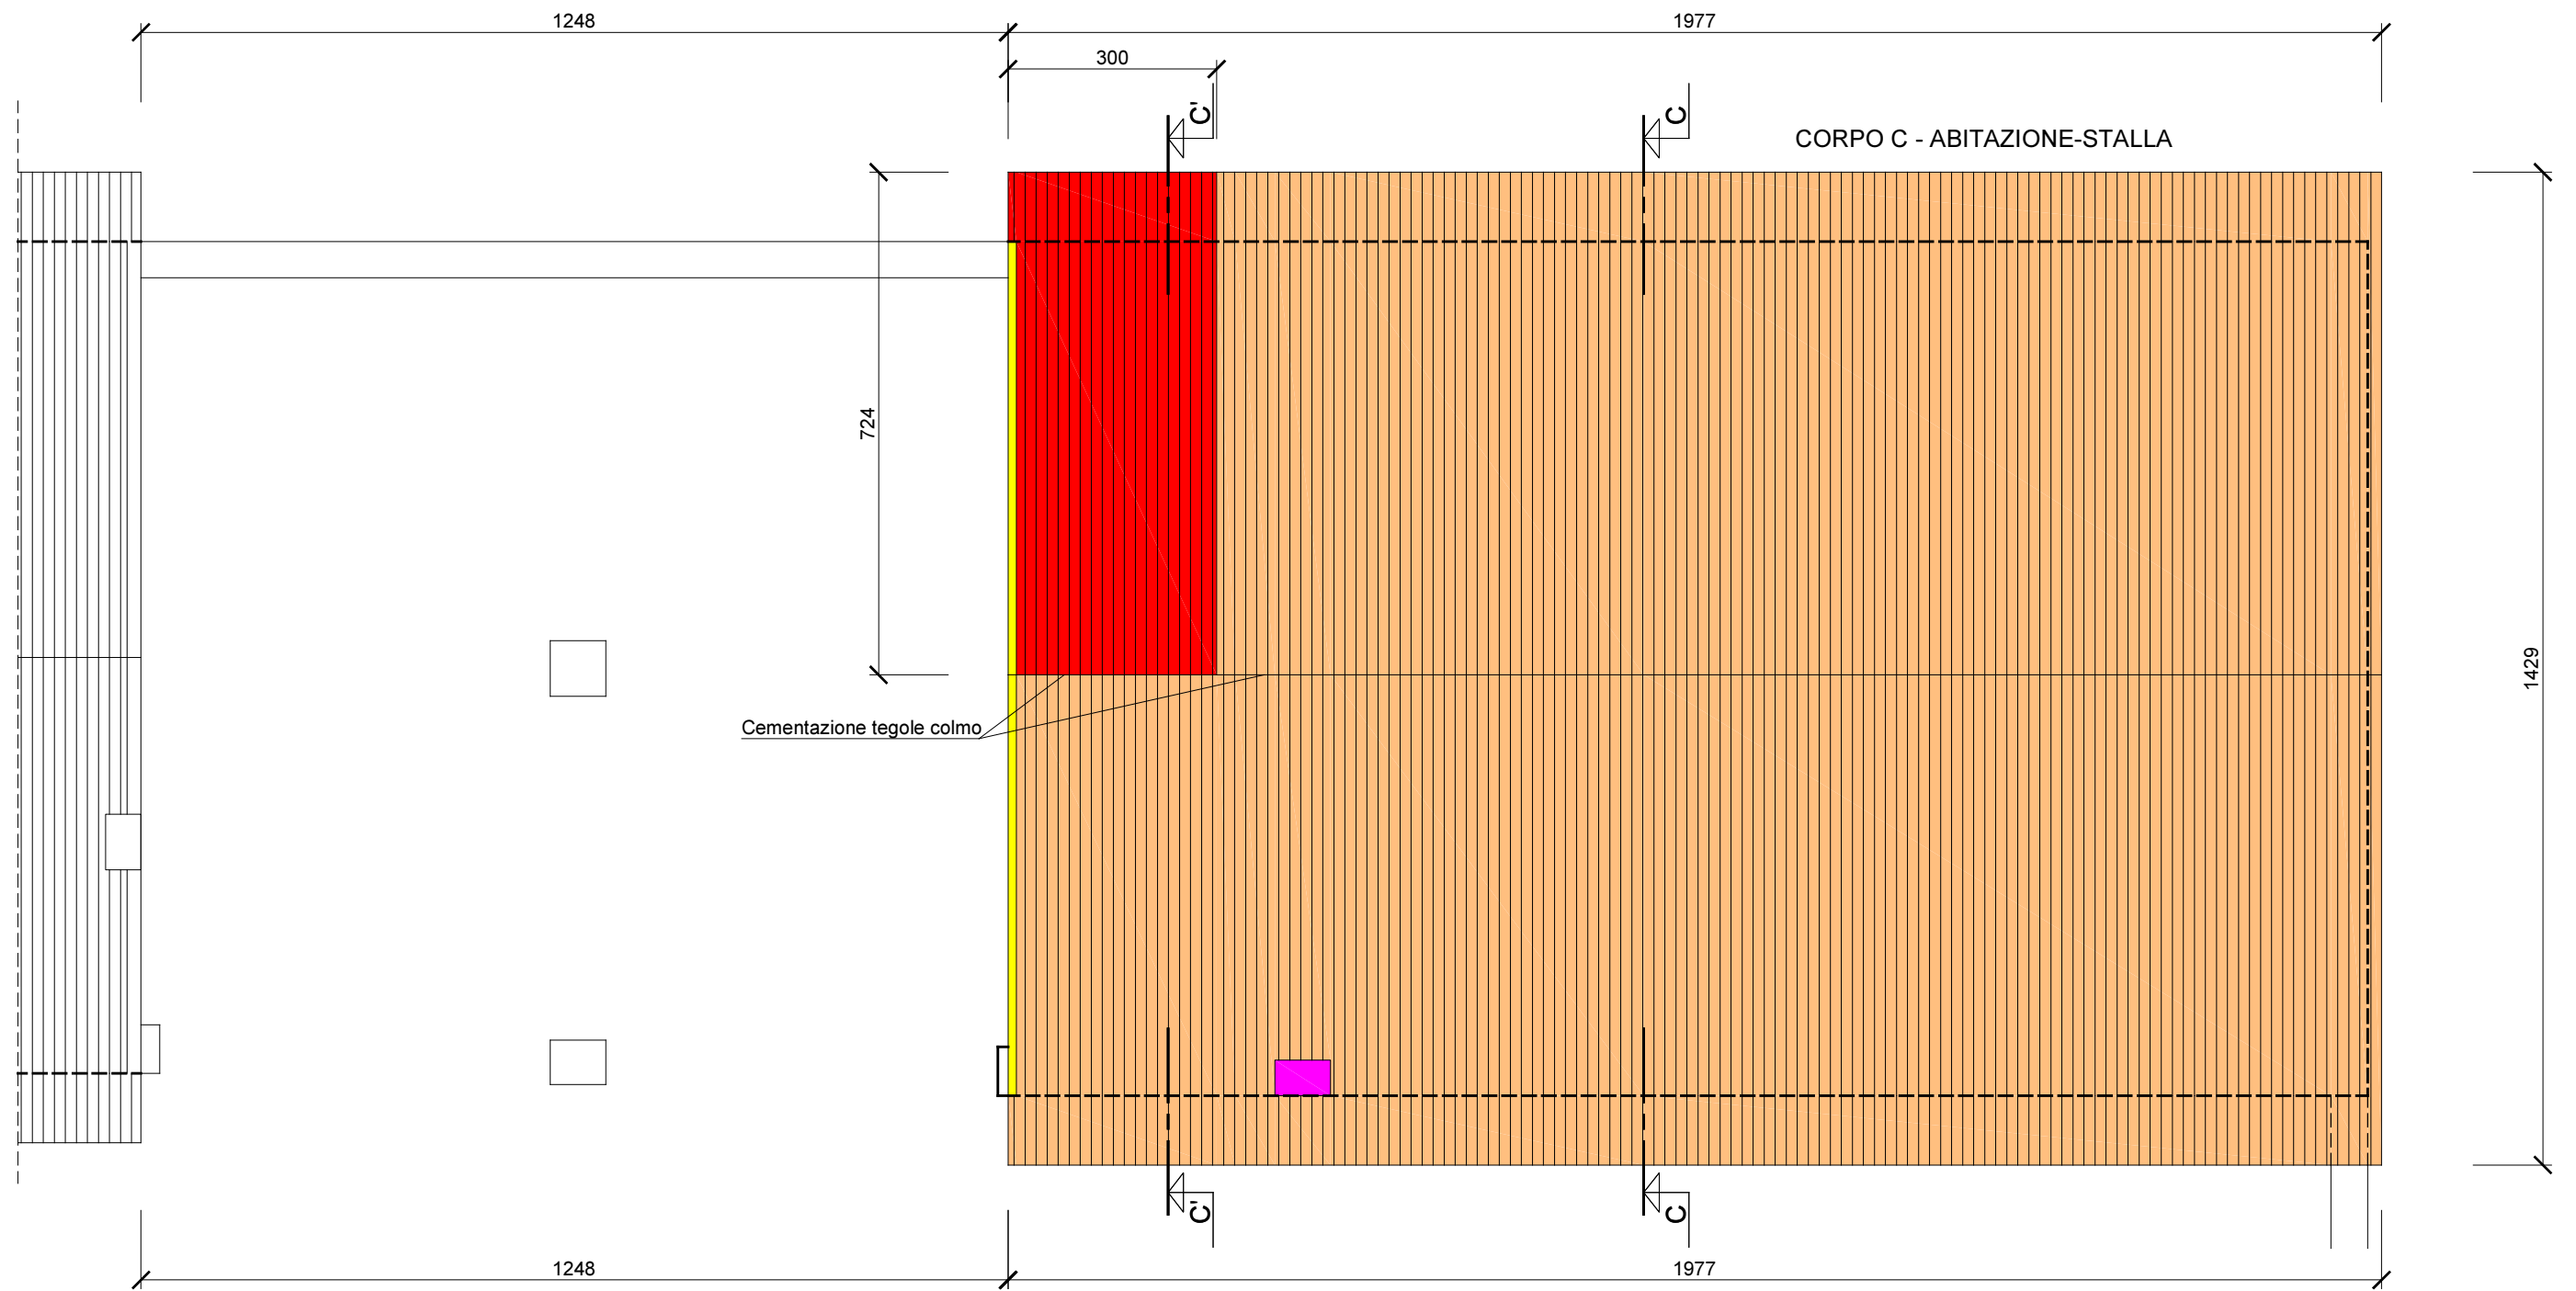
PIANTA COPERTURA - SITUAZIONE IN PROGETTO - (Scala 1:100)

- RICOSTRUZIONE DI PORZIONE DI COPERTURA CROLLATA CON ORDITURA PRINCIPALE ALLA PIEMONTESE, LISTELLATURA E MANTO DI COPERTURA IN LAMIERA GRECATA
- RIPASSAMENTO DI TETTO CON SOSTITUZIONE COPPI ROTTI CON MATERIALE DI RECUPERO DA DEMOLIZIONI E/O NUOVI SOSTITUZIONE DI LISTELLATURE PERICOLANTI E/O PUNTELLATURA ORDITURA PRINCIPALE PERICOLANTE
- PARETE TAGLIAFUOCO DA DEMOLIRE E RIPRISTINO COPERTURA
- DEMOLIZIONE DI COMIGNOLI IN MURATURA FINO ALL'INTRADOSSO DELLA COPERTURA E RIPRISTINO COPERTURA

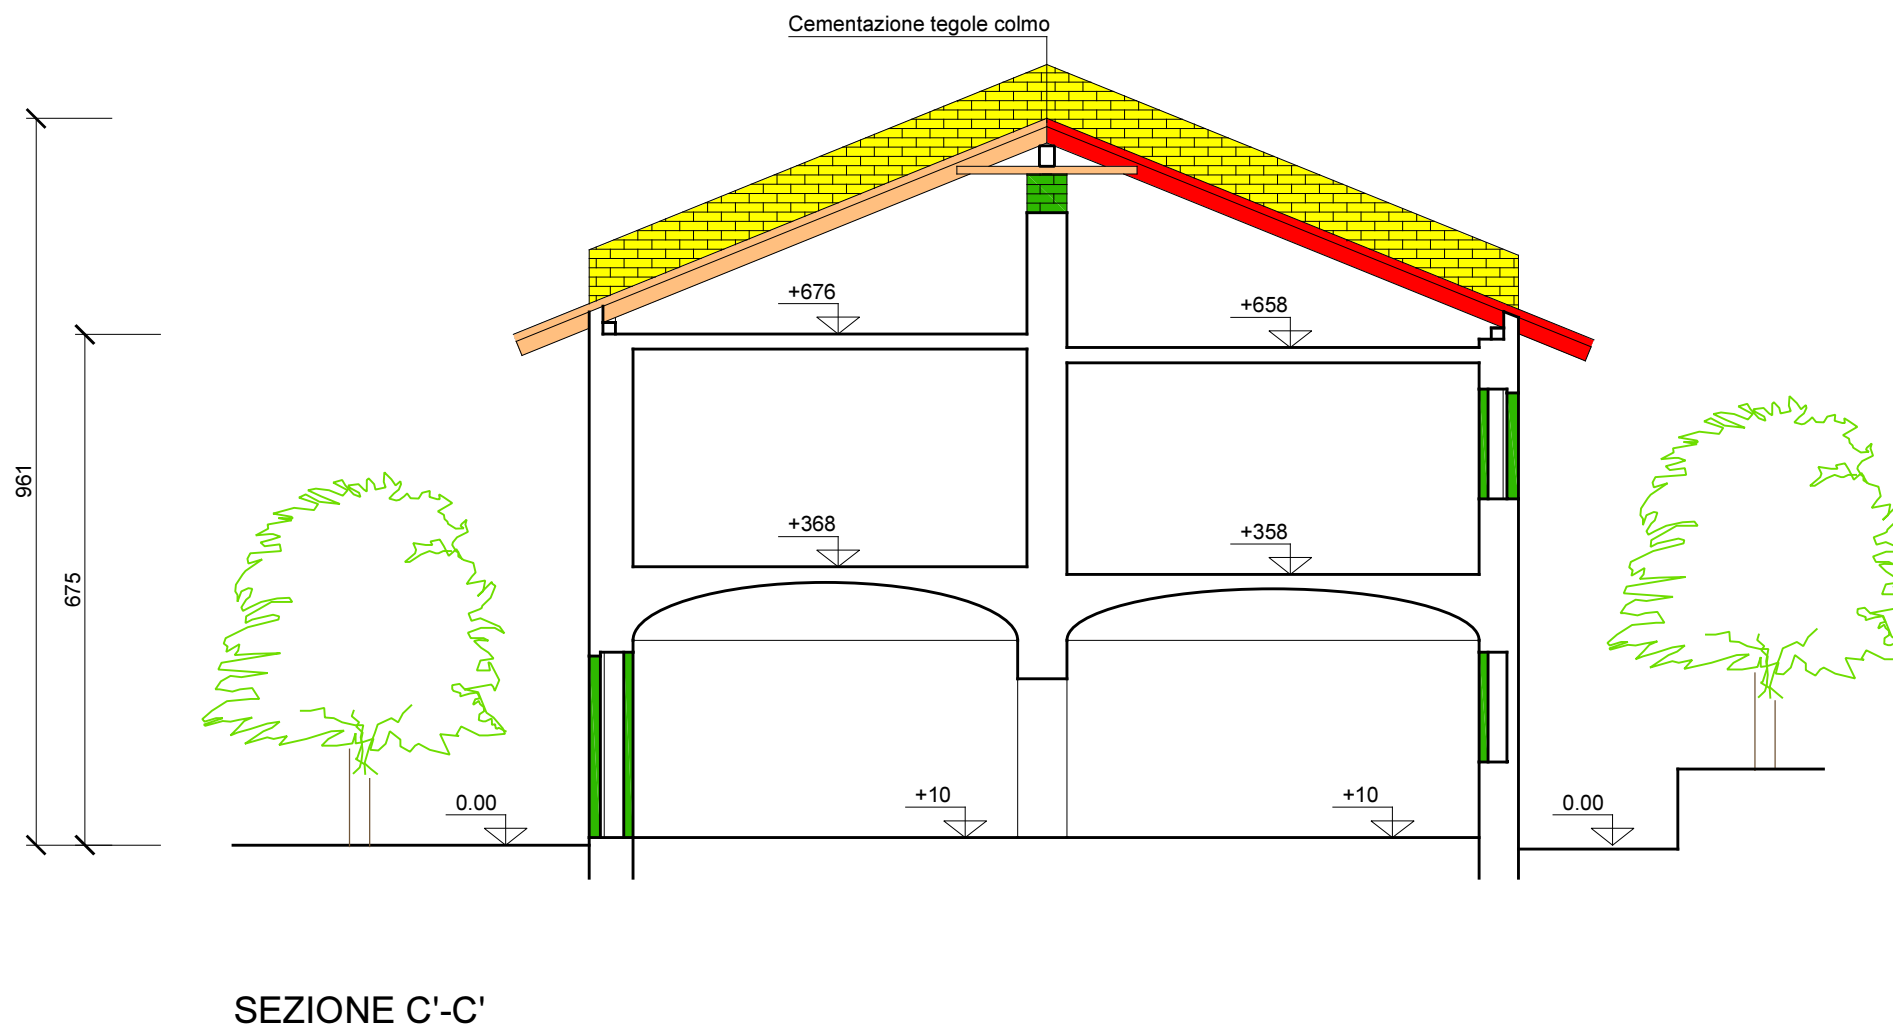
SEZIONE - SITUAZIONE IN PROGETTO - (Scala 1:100)

- RIPASSAMENTO DI TETTO CON SOSTITUZIONE COPPI ROTTI  
CON MATERIALE DI RECUPERO DA DEMOLIZIONI E/O NUOVO CON SOSTITUZIONE  
DI LISTELLATURE PERICOLANTI E/O PUNTELLATURA ORDITURA  
PRINCIPALE PERICOLANTE
- CHIUSURA DI VANI PORTE E/O FINESTRE O REALIZZAZIONE DI PILASTRINI  
PER MESSA IN SICUREZZA MURATURE E/O VOLTE E/O SOLAI
- DEMOLIZIONE DI COMIGNOLI IN MURATURA FINO  
ALL'INTRADOSSO DELLA COPERTURA E RIPRISTINO  
DELLA DOPPIA LISTELLATURA E DEL MANTO IN COPPI
- PARETE TAGLIAFUOCO DA DEMOLIRE  
E RIPRISTINO COPERTURA E DEMOLIZIONE DI SCALA PERICOLANTE

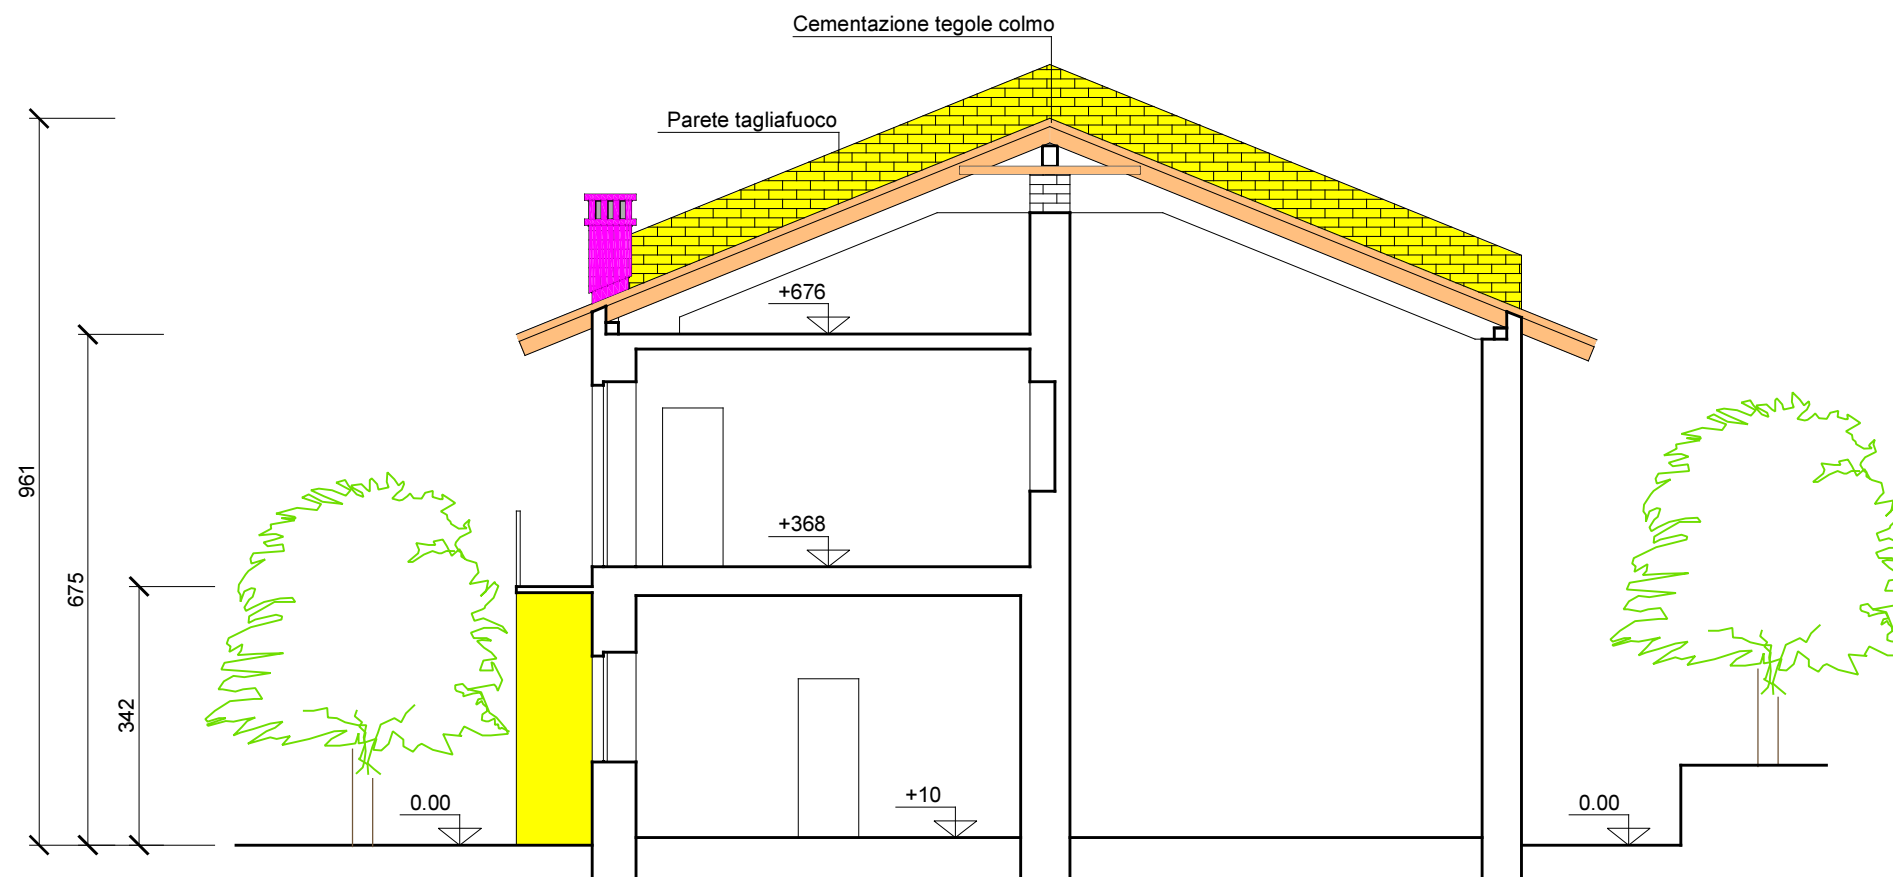
SEZIONE C-C

RICOSTRUZIONE DI PORZIONE DI COPERTURA CROLLATA CON ORDITURA PRINCIPALE ALLA PIEMONTESE, LISTELLATURA E MANTO DI COPERTURA IN LAMIERA GRECATA
-

RIPASSAMENTO DI TETTO CON SOSTITUZIONE COPPI ROTTI CON MATERIALE DI RECUPERO DA DEMOLIZIONI E/O NUOVO SOSTITUZIONE DI LISTELLATURE PERICOLANTI E/O PUNTELLATURA ORDITURA PRINCIPALE PERICOLANTE
-

CHIUSURA DI VANI PORTE E/O FINESTRE O REALIZZAZIONE DI PILASTRINI PER MESSA IN SICUREZZA MURATURE E/O VOLTE E/O ARCHI
-

DEMOLIZIONE DI COMIGNOLI IN MURATURA FINO ALL'INTRADOSSO DELLA COPERTURA E RIPRISTINO DELLA DOPPIA LISTELLATURA E DEL MANTO IN COPPI
-

PARETE TAGLIAFUOCO DA DEMOLIRE E RIPRISTINO COPERTURA E DEMOLIZIONE DI SCALA PERICOLANTE

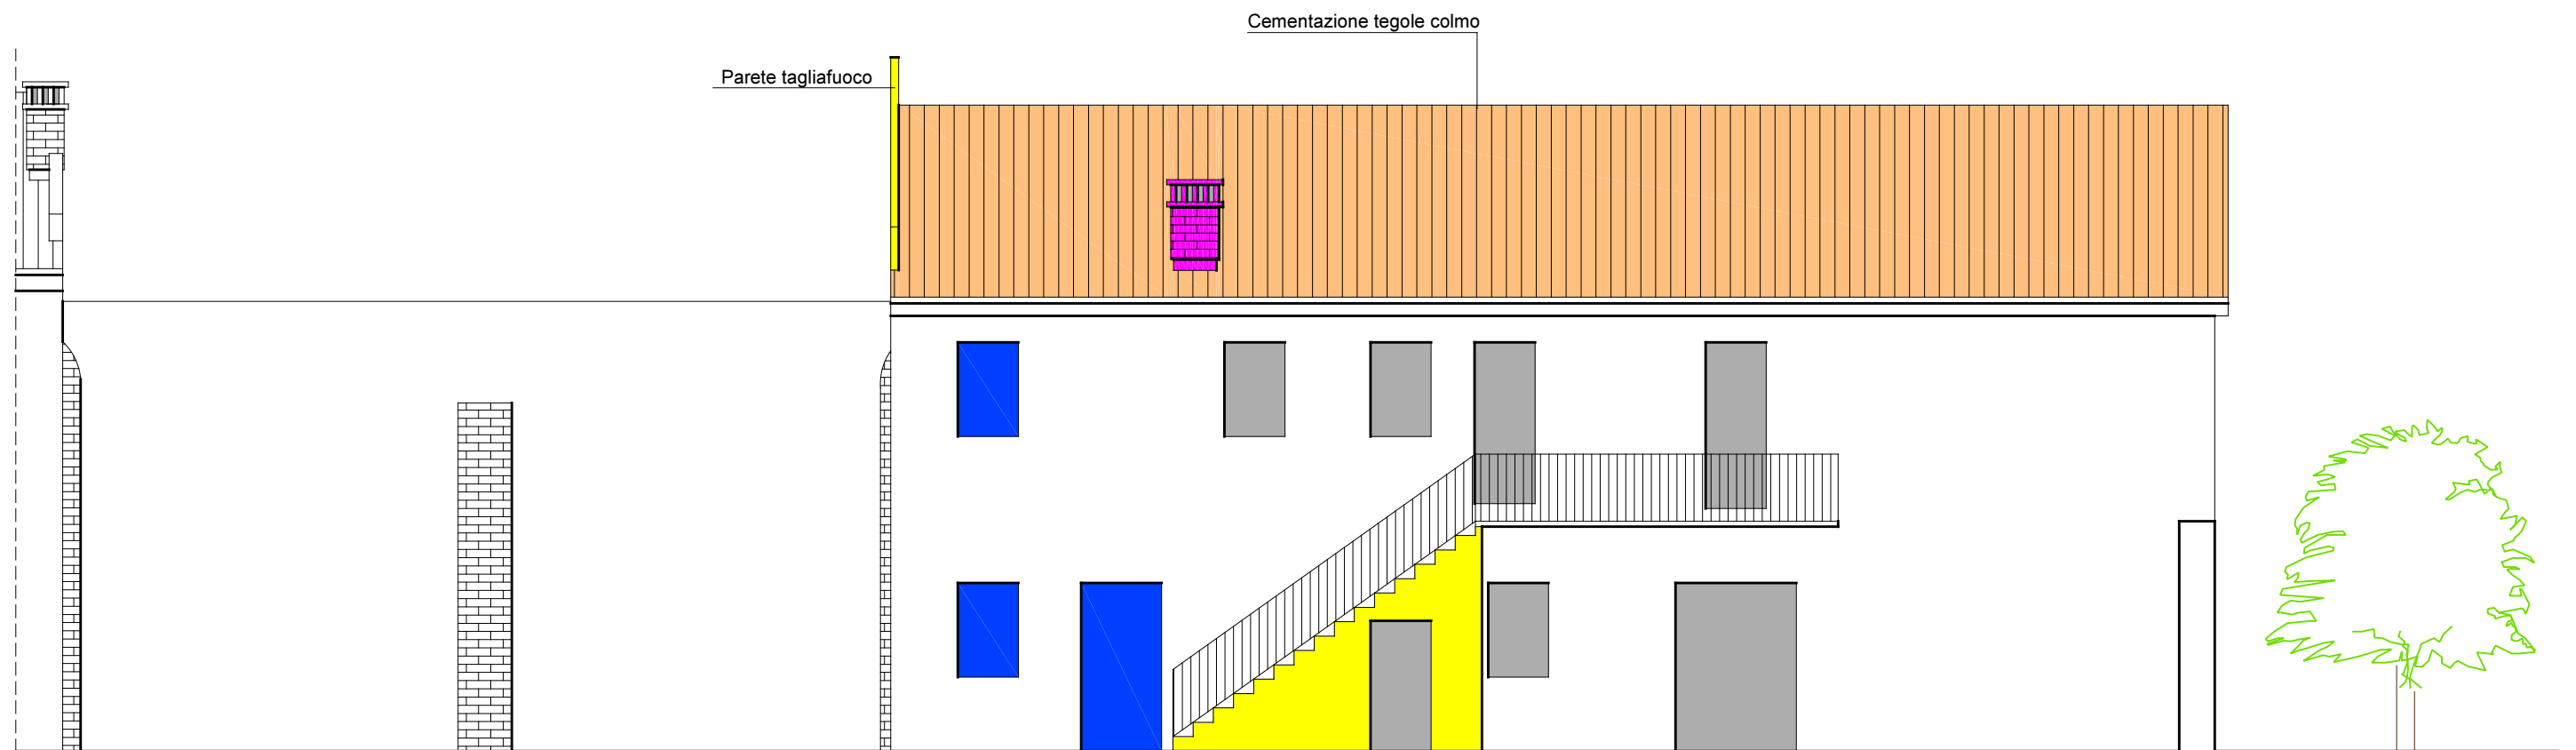
PROSPETTO EST CORPO C - SITUAZIONE IN PROGETTO - (Scala 1:100)

RICOSTRUZIONE DI PORZIONE DI COPERTURA CROLLATA CON ORDITURA PRINCIPALE ALLA PIEMONTESE, LISTELLATURA E MANTO DI COPERTURA IN LAMIERA GRECATA
-

RIPASSAMENTO DI TETTO CON SOSTITUZIONE COPPI ROTTI CON MATERIALE DI RECUPERO DA DEMOLIZIONI E/O NUOVO SOSTITUZIONE DI LISTELLATURE PERICOLANTI E/O PUNTELLATURA ORDITURA PRINCIPALE PERICOLANTE
-

CHIUSURA DI VANI PORTE E/O FINESTRE O REALIZZAZIONE DI PILASTRINI PER MESSA IN SICUREZZA MURATURE E/O VOLTE E/O ARCHI
-

DEMOLIZIONE DI COMIGNOLI IN MURATURA FINO ALL'INTRADOSSO DELLA COPERTURA E RIPRISTINO DELLA DOPPIA LISTELLATURA E DEL MANTO IN COPPI
-

PARETE TAGLIAFUOCO DA DEMOLIRE E RIPRISTINO COPERTURA

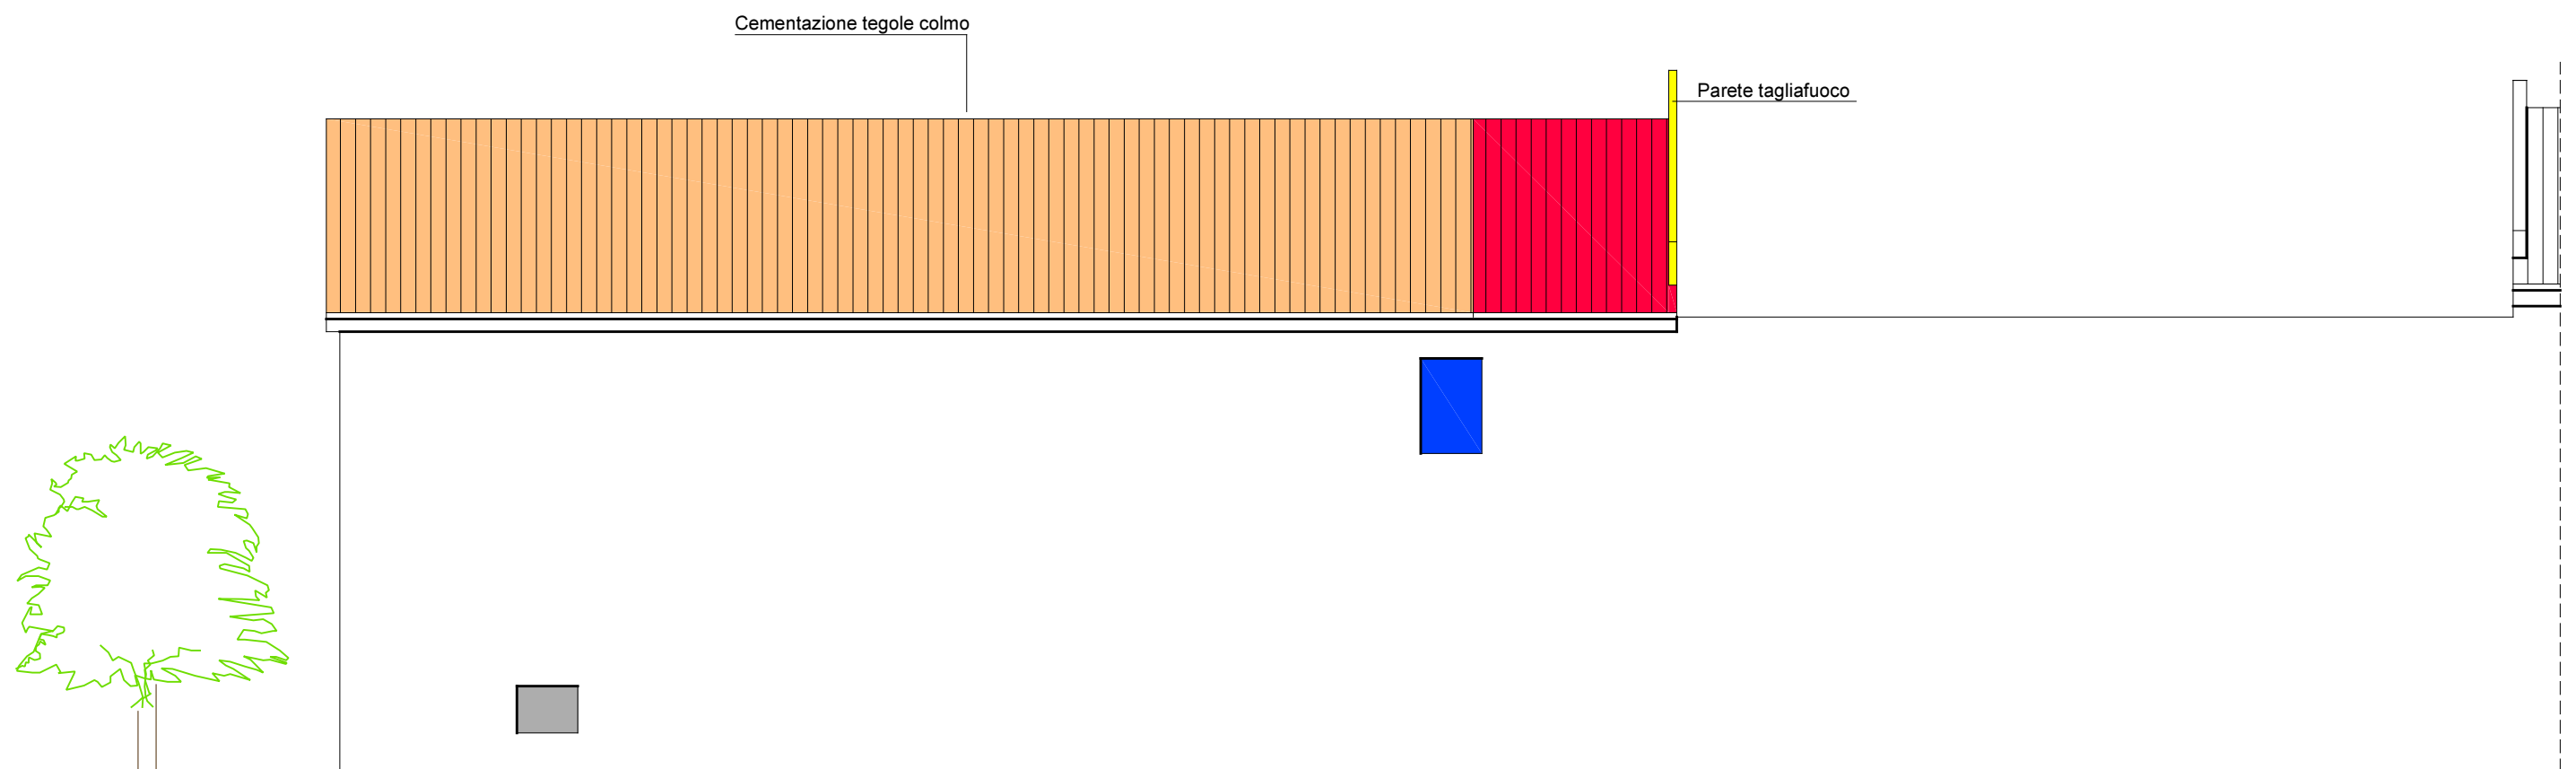
PROSPETTO OVEST CORPO C - SITUAZIONE IN PROGETTO - (Scala 1:100)

- RICOSTRUZIONE DI PORZIONE DI COPERTURA CROLLATA CON ORDITURA PRINCIPALE ALLA PIEMONTESE, LISTELLATURA E MANTO DI COPERTURA IN LAMIERA GRECATA
- RIPASSAMENTO DI TETTO CON SOSTITUZIONE COPPI ROTTI CON MATERIALE DI RECUPERO DA DEMOLIZIONI E/O NUOVI SOSTITUZIONE DI LISTELLATURE PERICOLANTI E/O PUNTELLATURA ORDITURA PRINCIPALE PERICOLANTE
- CHIUSURA DI VANI PORTE E/O FINESTRE O REALIZZAZIONE DI PILASTRINI PER MESSA IN SICUREZZA MURATURE E/O VOLTE E/O ARCHI
- DEMOLIZIONE DI COMIGNOLI IN MURATURA FINO ALL'INTRADOSSO DELLA COPERTURA E RIPRISTINO DELLA DOPPIA LISTELLATURA E DEL MANTO IN COPPI
- PARETE TAGLIAFUOCO DA DEMOLIRE E RIPRISTINO COPERTURA
