Oggetto: MESSA IN SICUREZZA DELLA CASCINA RIFOGLIETTO  
Via Mellano 100 ex Via Case Sparse 6 - Rivalta di Torino

## PROGETTO ESECUTIVO

PIANTE, SEZIONI E PROSPETTI  
CORPO C  
SITUAZIONE IN PROGETTO

Tav. n. 5/7

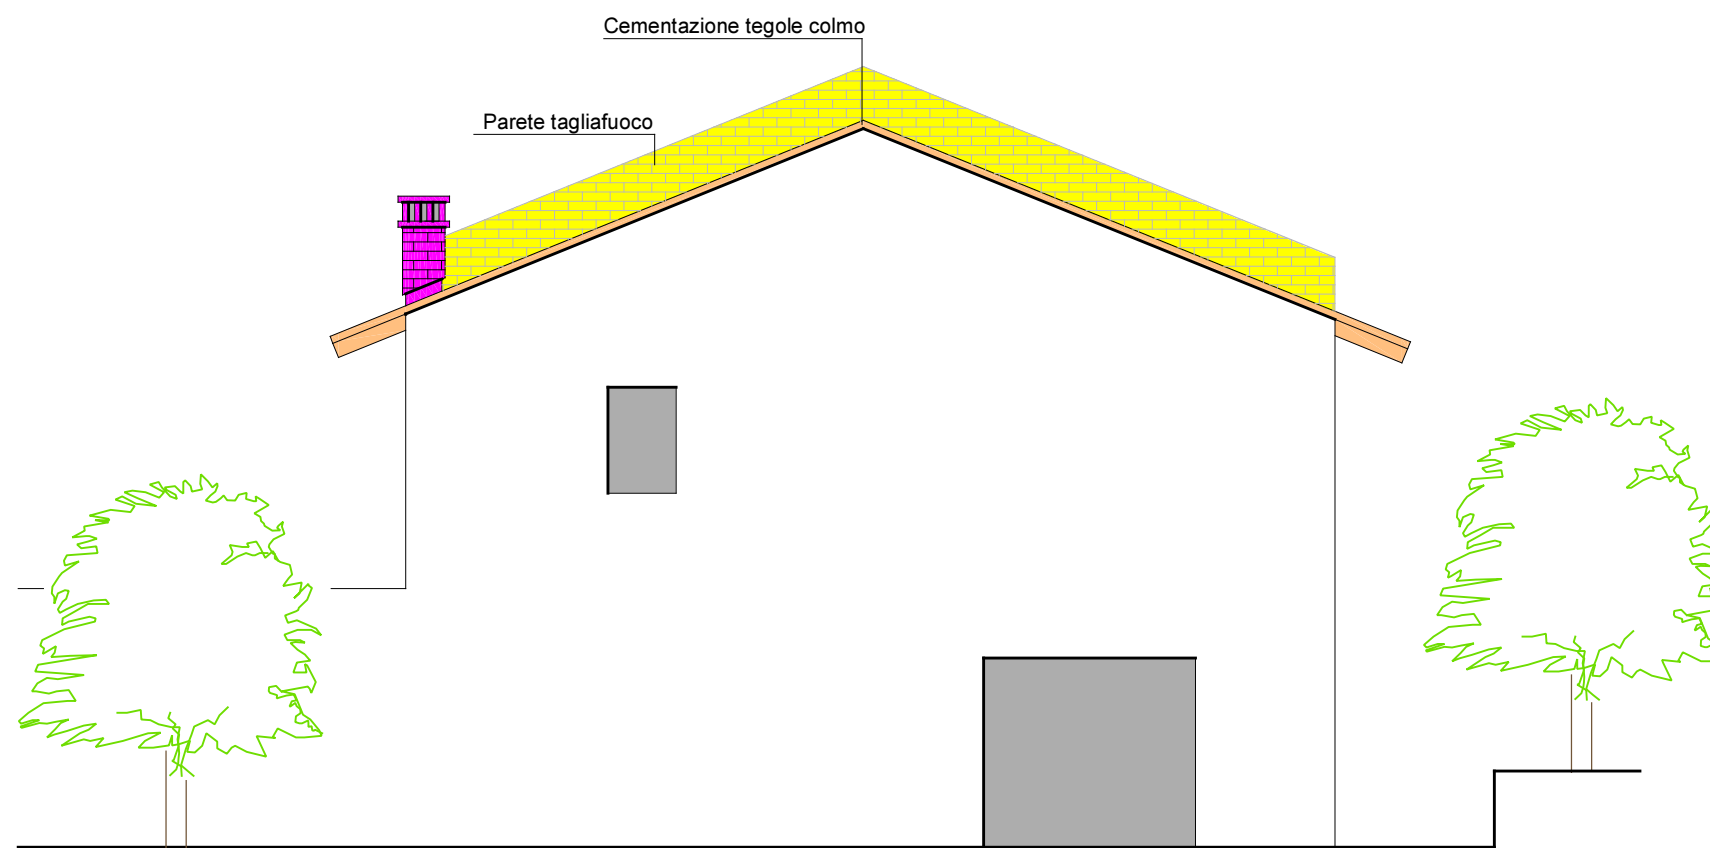
PROSPETTO NORD CORPO C - SITUAZIONE IN PROGETTO - (Scala 1:100)

RICOSTRUZIONE DI PORZIONE DI COPERTURA CROLLATA CON ORDITURA PRINCIPALE ALLA PIEMONTESE, LISTELLATURA E MANTO DI COPERTURA IN LAMIERA GRECATÀ
-

RIPASSAMENTO DI TETTO CON SOSTITUZIONE COPPI ROTTI CON MATERIALE DI RECUPERO DA DEMOLIZIONI E/O NUOVI SOSTITUZIONE DI LISTELLATURE PERICOLANTI E/O PUNTELLATURA ORDITURA PRINCIPALE PERICOLANTE
-

MESSA IN SICUREZZA DELLA MURATURE CON CRAVATTE IN LEGNO E TIRANTI
-

PARETE TAGLIAFUOCO DA DEMOLIRE E RIPRISTINO COPERTURA
